PLAN GENERAL DE
L'ALCÚDIA DE CRESPINS

TEXTO REFUNDIDO
CATÁLOGO DE BIENES Y ESPACIOS PROTEGIDOS.
FICHAS

DOCUMENTO APROBACIÓN DEFINITIVA
MAYO 2023

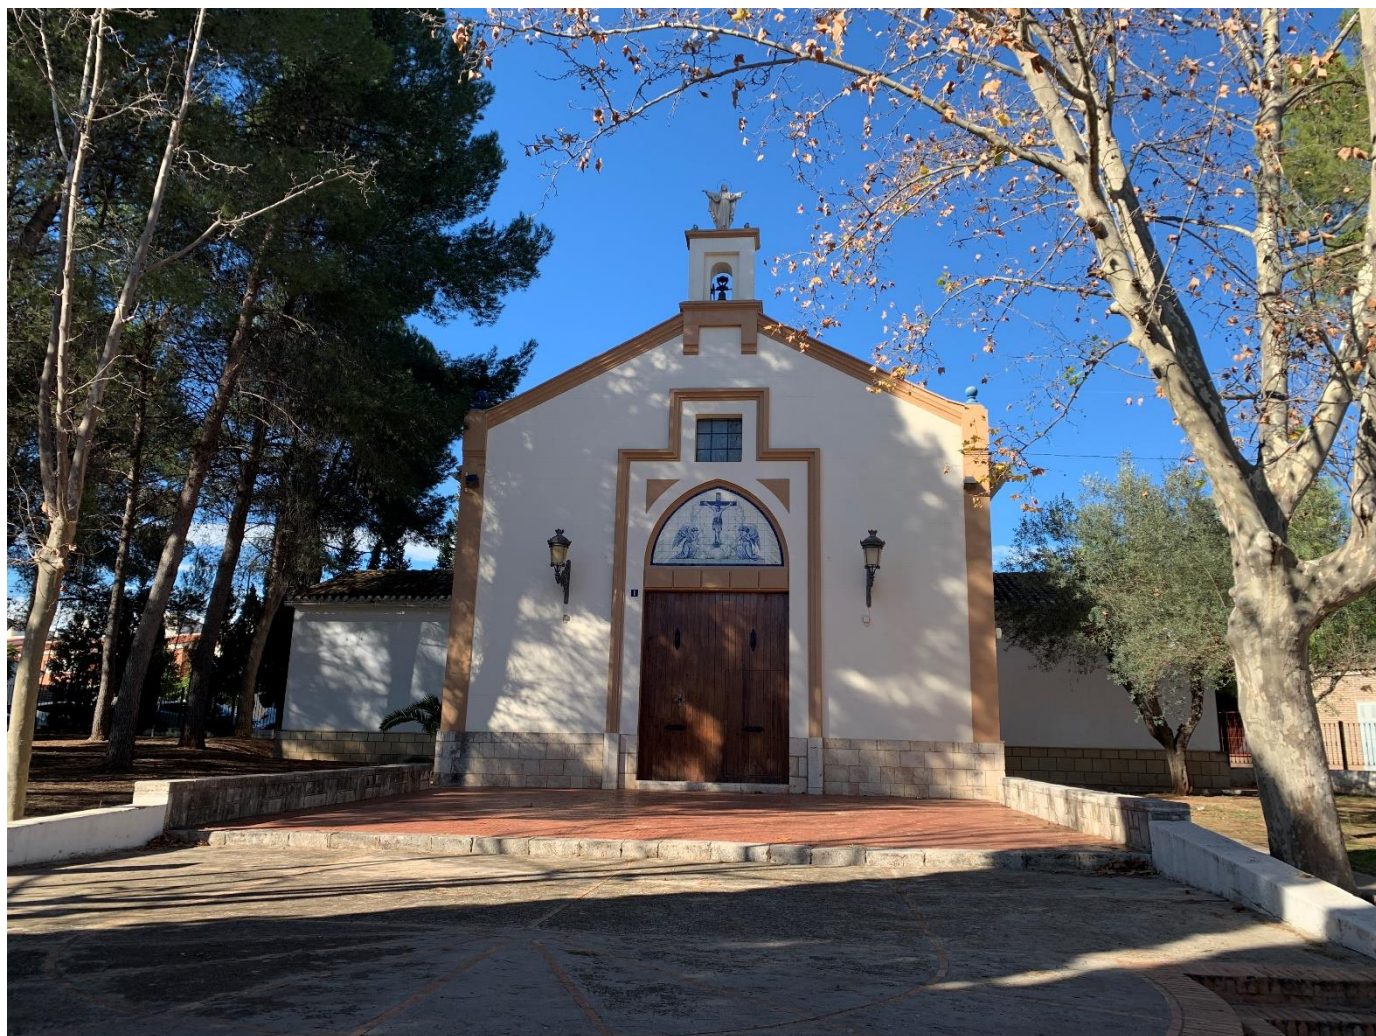
Fachada sur-acceso
Enero 2023

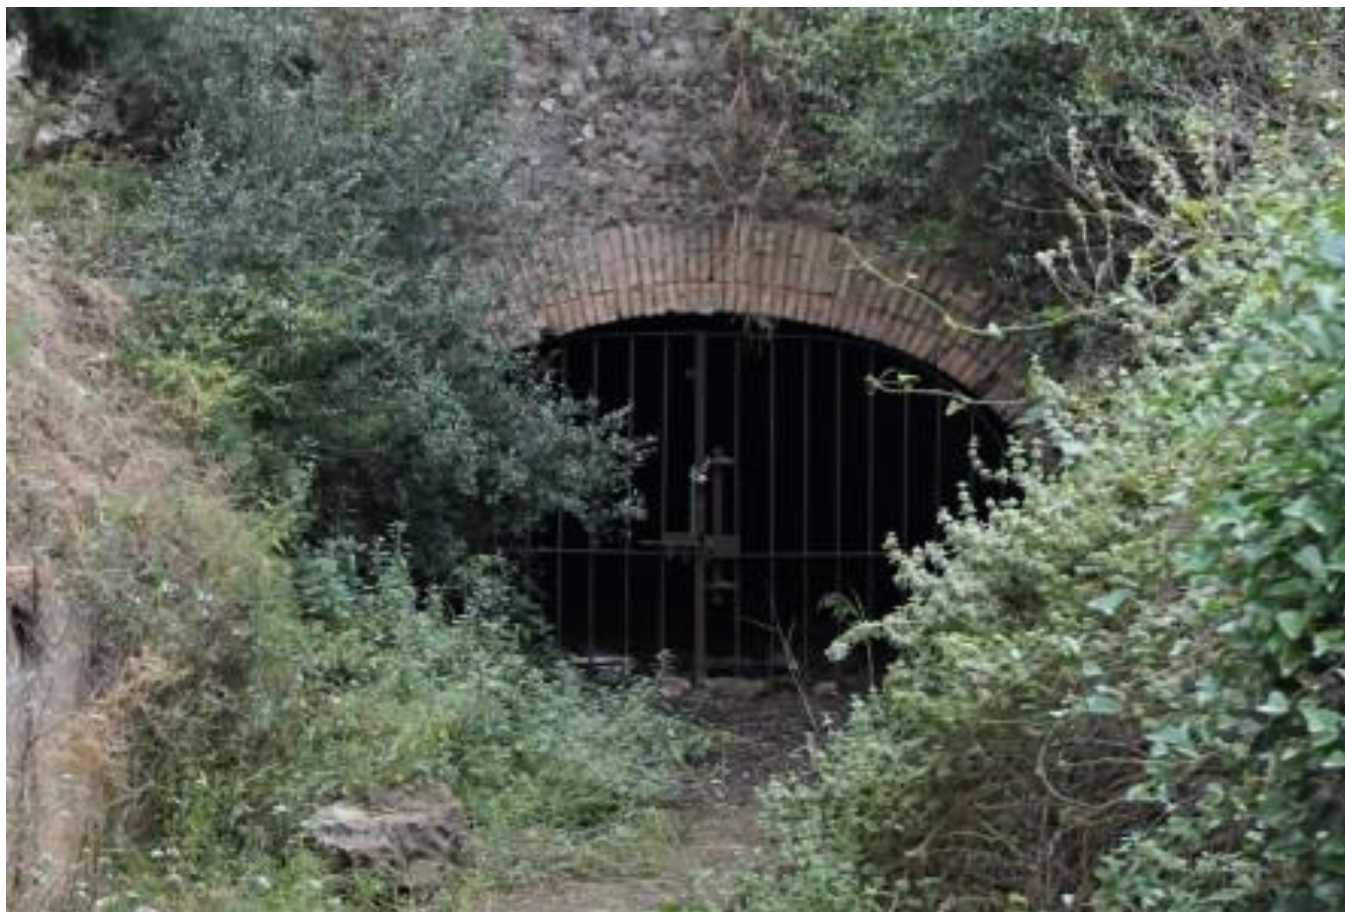
Vista desde acceso al túnel.

La boca de acceso se encuentra situada en área recreativa a la orilla derecha del río Els Sants, de factura similar a la salida que se produce aguas abajo.

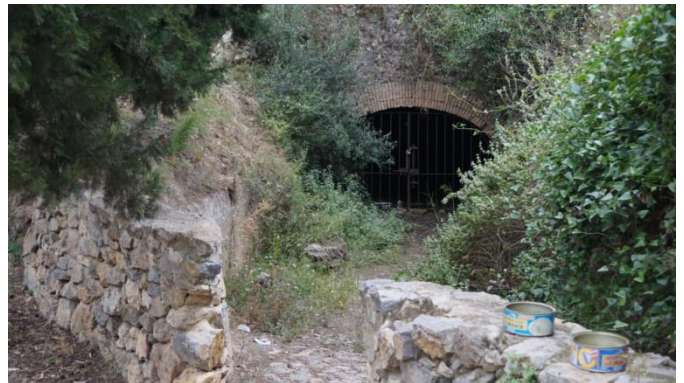
Minado de paso de las aguas.

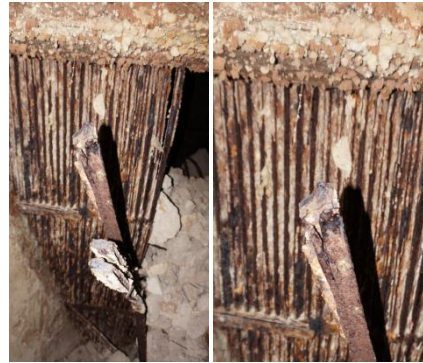
Restos árbol de transmisión y posible sistema de elevación de aguas.

<p>En este punto la demolición de la fábrica en la superficie y la degradación de los metales han afectado a los restos del artefacto. Se aprecia una reja de filtrado y laminado de las aguas, formada por una celosía de barras metálicas verticales a modo de tamiz. En este espacio superior se conservan el árbol de transmisión vertical de la turbina principal del artefacto, así como los restos de la que pudo ser una turbina menor o una bomba de impulsión de agua, que permitiría obtener a la industria un aprovisionamiento de aguas. Estos restos se encuentran sobre un forjado formado por bovedillas de ladrillo y perfiles metálicos, uno de ellos con un puntal central también metálico, que conforman el alojamiento de la turbina principal, en un nivel inferior, inundado por las aguas. Se observa el empleo de un dintel de madera completando esta estructura.</p> <p>El segundo tramo del minado se orienta de forma casi perpendicular al primero, para retornar al cauce fluvial las aguas tomadas. En este tramo de aproximadamente 140 m. se encuentra un segundo minado de dimensiones reducidas, en cuyo interior se aprecia una conducción formada por piezas cerámicas ensambladas, posiblemente para la evacuación de aguas de la propia fábrica de Aparicio.</p> <p>La obra del minado y del espacio de la turbina presenta el empleo de ladrillo cerámico en la formación del arco de la entrada (compuesto por la superposición de tres hiladas a tizón, obradas con mortero de cemento), posiblemente del suelo del conjunto del recorrido (los sedimentos y restos existentes no permiten confirmarlo) así como las estructuras asociadas a la instalación de la turbina. Junto a este material de producción posiblemente local, destaca el empleo de cemento hidráulico en el enlucido de la caja del paso de las aguas, visible incluso en los restos del canal original existentes en el exterior de la boca de acceso. La situación de la obra en la década final del siglo XIX, en un momento de introducción de nuevas técnicas modernas de construcción se hace patente con el empleo de viguetas metálicas en la formación del espacio de la turbina.</p>

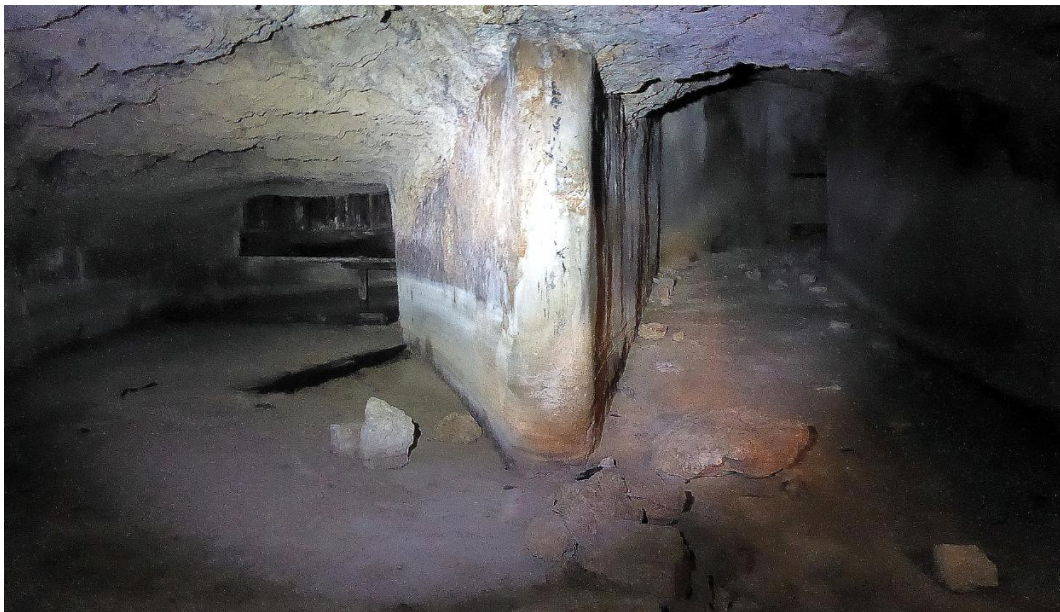
Desprendimientos.

Pese a la consistencia de la roca que conforma el terreno en el que se ha excavado, existen zonas en las que se aprecian pequeños desprendimientos de parte de la roca del techo. Aunque en parte del recorrido se encuentra algo meteorizada, particularmente en las zonas que las filtraciones de agua desde el exterior son más constantes, el estado general de la estructura es muy bueno.

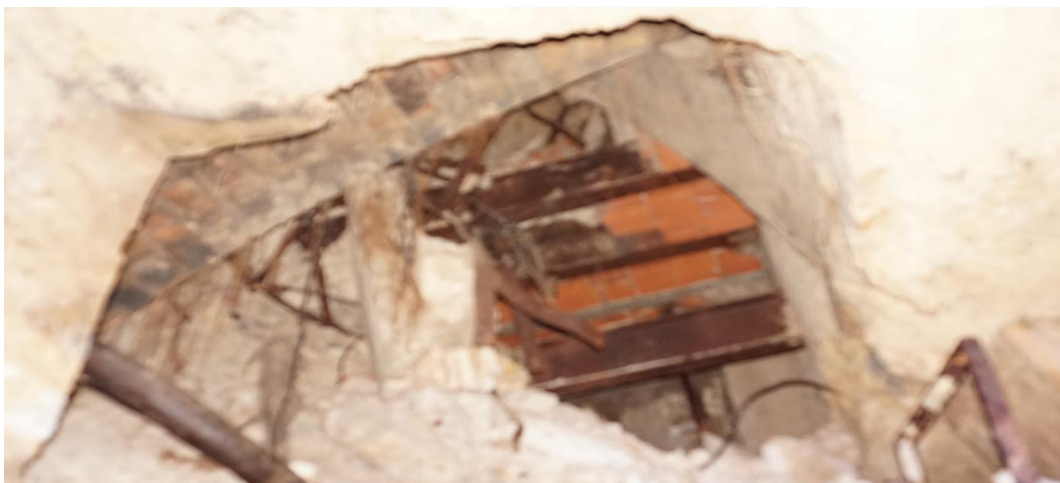
Hundimiento edificio.

La demolición de la fábrica no contempló la total retirada del escombro quedando parte de este sobre la turbina, colapsándola. Quedan restos de un forjado unidireccional, con vigas de perfil metálico tipo IPE, con entrevigado a base de ladrillo cerámico tomado con yeso. Se entremezclan viguetas pretensadas de hormigón armado, por lo que sugiere que dicho forjado ya presentaba lesiones cuando estaba en funcionamiento la actividad. Existe peligro de desprendimiento y colapso. Básicamente la propia turbina de está haciendo las veces de elemento de contención.

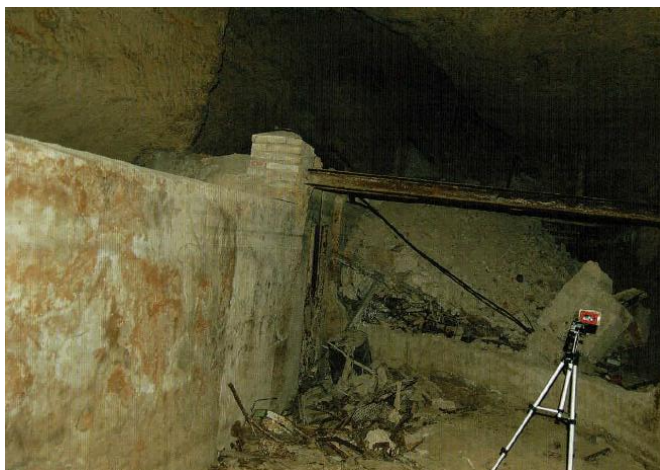
Aliviadero y desagüe.

El sistema de aliviadero conformado por un muro de ladrillo y mampostería se encuentra en buenas condiciones. Al final de este elemento, en la zona más cercana al tamiz, se abre un hueco coronado con unos pilaretes de ladrillo macizo que sujetan una compuerta metálica de vaciado. Este sistema se encuentra todavía reconocible pero completamente fuera de uso.

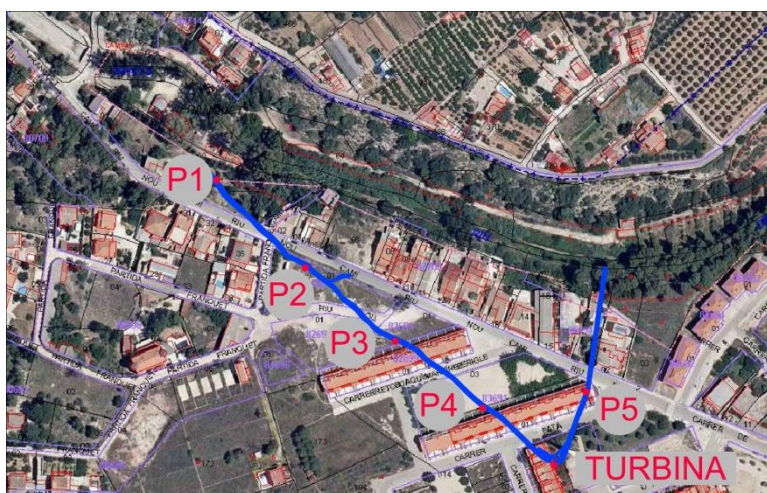
Vertidos por pozos.

La posterior actividad urbanística de ensanche de la población, al no encontrarse este elemento catalogado, utilizó los pozos existentes como escombreras en algunos casos y en otros intentó afortunadamente sin éxito, colapsarlos de forma que el terreno fuera apto para cimentar las viviendas unifamiliares que sobre este trazado se disponen.

Como excepción, el primer pozo (P1) se encuentra libre de vertidos por su cercanía a la entrada que se sitúa a escasos metros. El espacio situado bajo el segundo pozo (P2) situado a 85 metros del acceso, se encuentra ligeramente colapsado de restos de todo tipo. A 162 metros de la entrada, de igual forma por el tercer pozo (P3) se han vertido materiales de forma que el acceso ya es algo complicado. A 232 metros de la entrada, coincidiendo con el cuarto pozo (P4) existe un vertido importante de hormigón que prácticamente colmata el espacio. Aproximadamente 50 metros tras la turbina el último pozo (P5) que igualmente fue utilizado como vertedero situado a unos 80 metros de la salida que también se encuentra colapsado casi en su totalidad.
